## ARQUITETONICO

Descrição  
Escola de Educação Infantil - Creche

Conteúdo da prancha  
-Fachada Fundos  
-Fachada esquerda  
-Corte "AA" e Corte "BB"  
-Planta de cobertura

Prancha  
ARQ03  
de 05

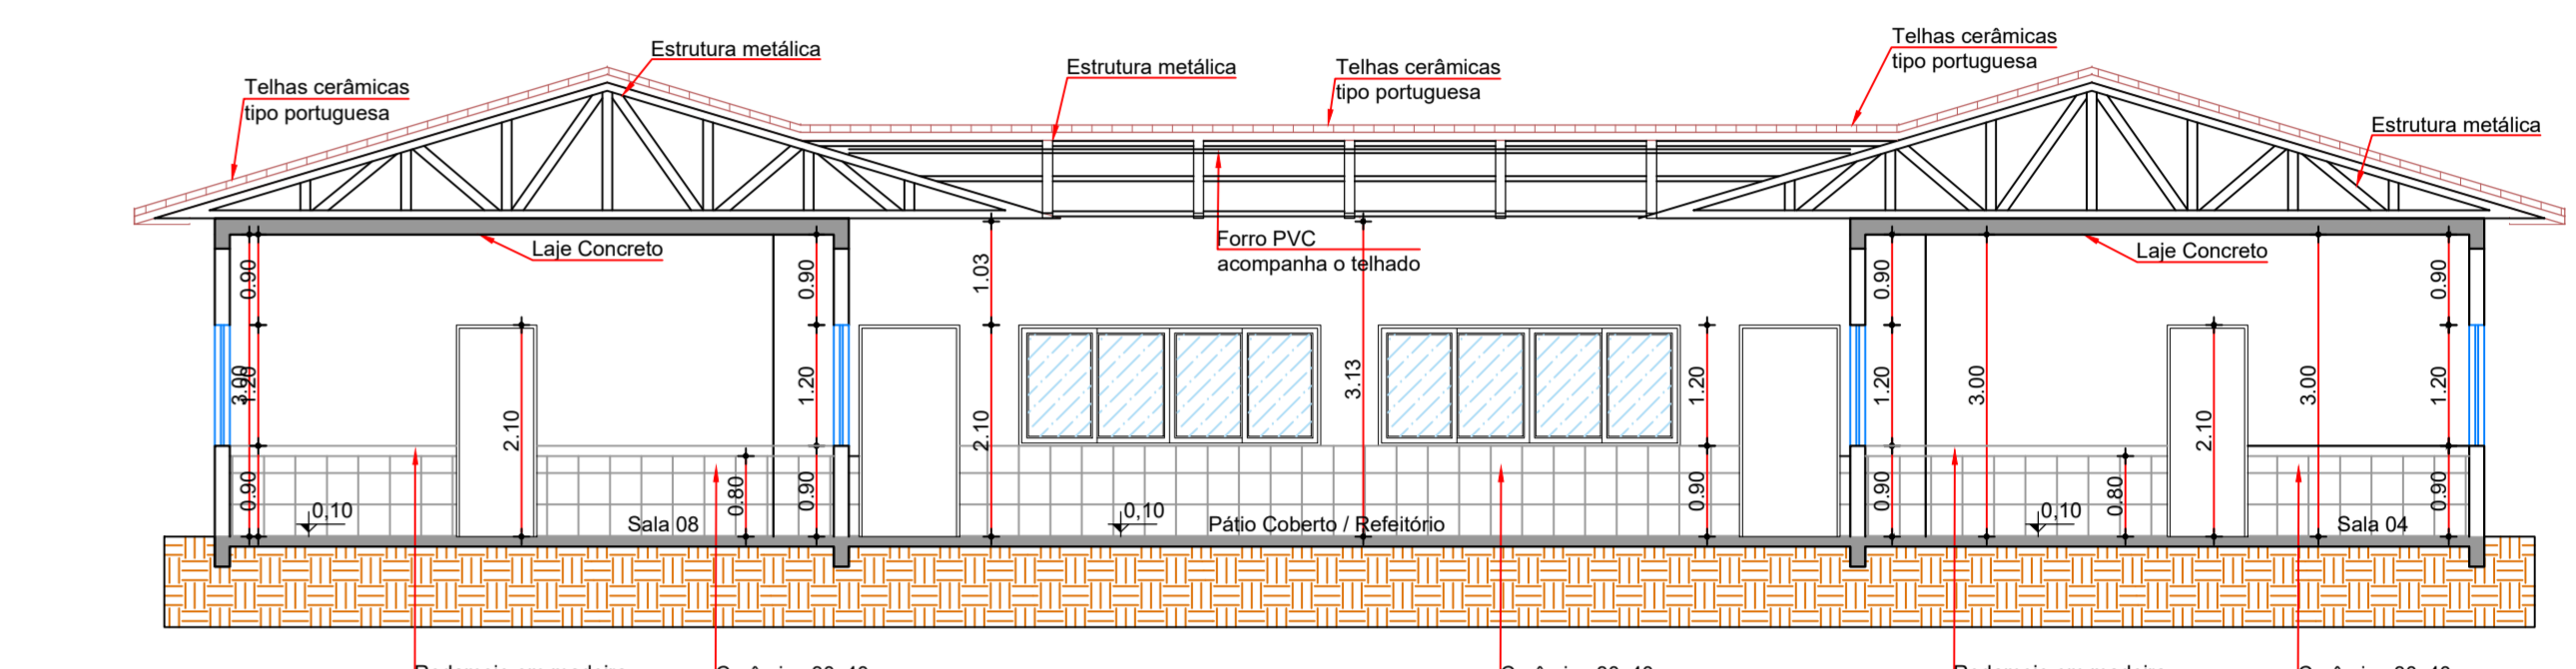
Corte "BB"  
Esc: 1/75

NOTA: No ambiente Pátio Coberto, o forro em PVC deverá ser instalado de forma "inclinada", acompanhando a inclinação do telhado, fixado nas tesouras, embaixo das terças de cobertura.
