ESTRUTURA DE CONCRETO

Descrição
 Escola de Educação Infantil - Creche

Conteúdo da prancha
 -Estrutura de pilares

ECO11
 de 15

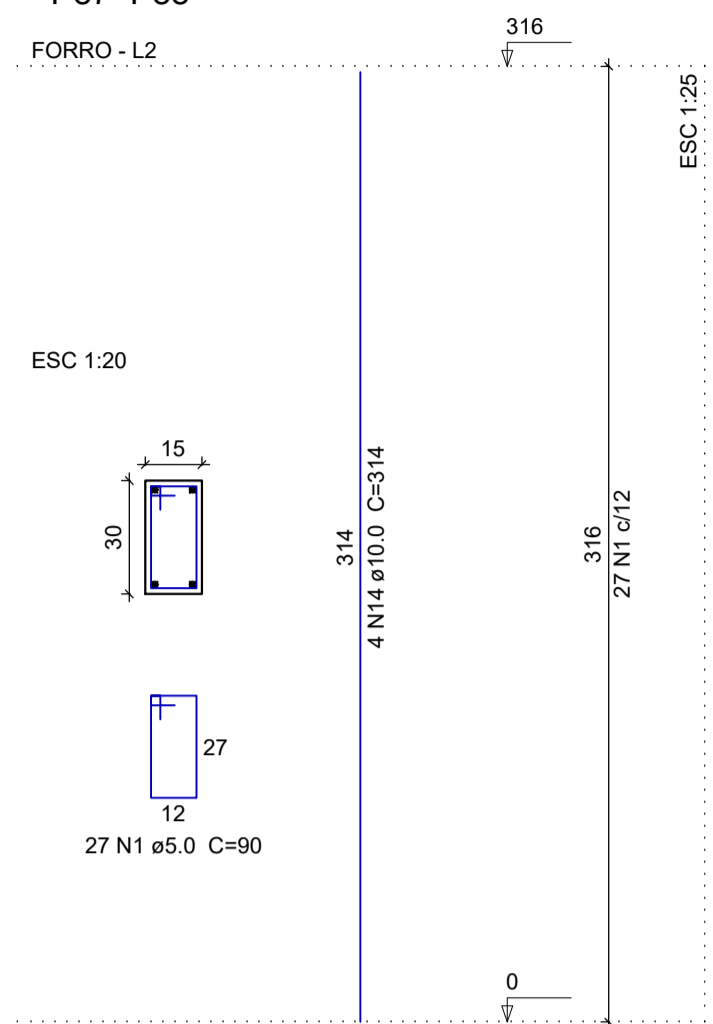
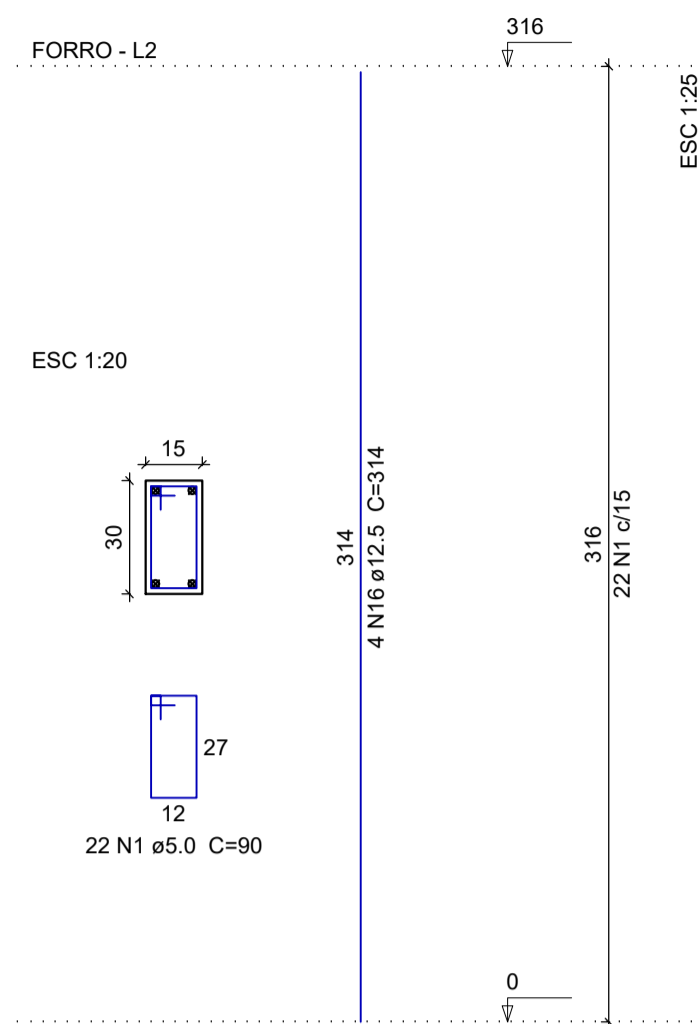
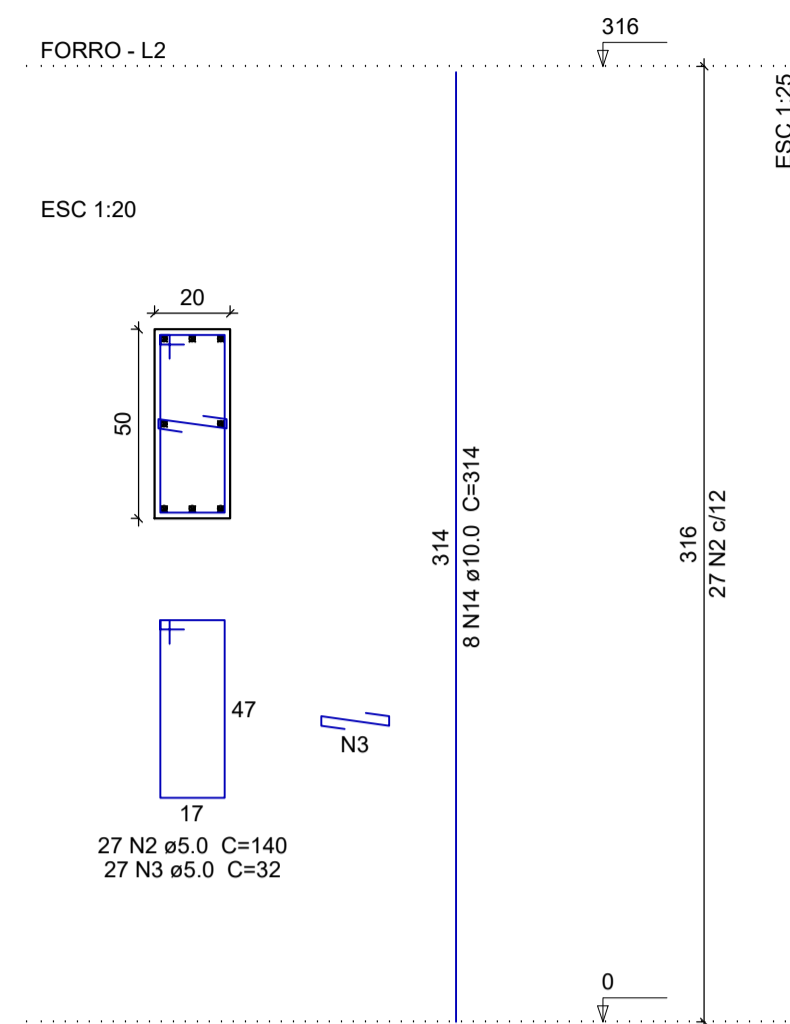
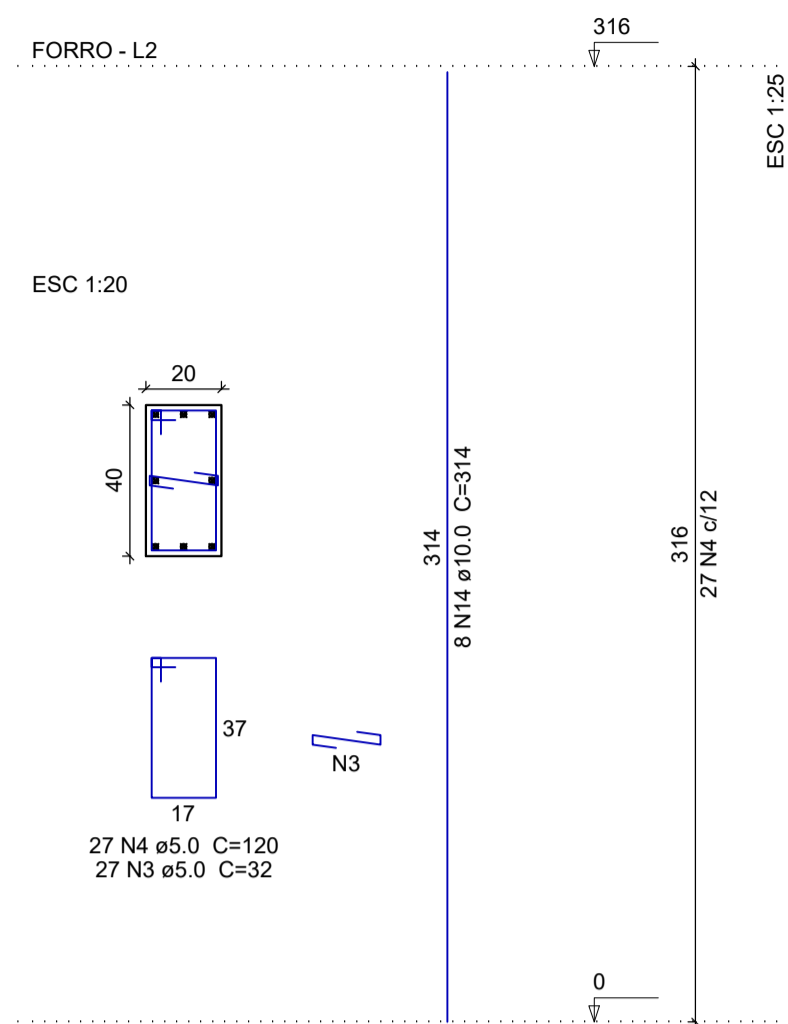
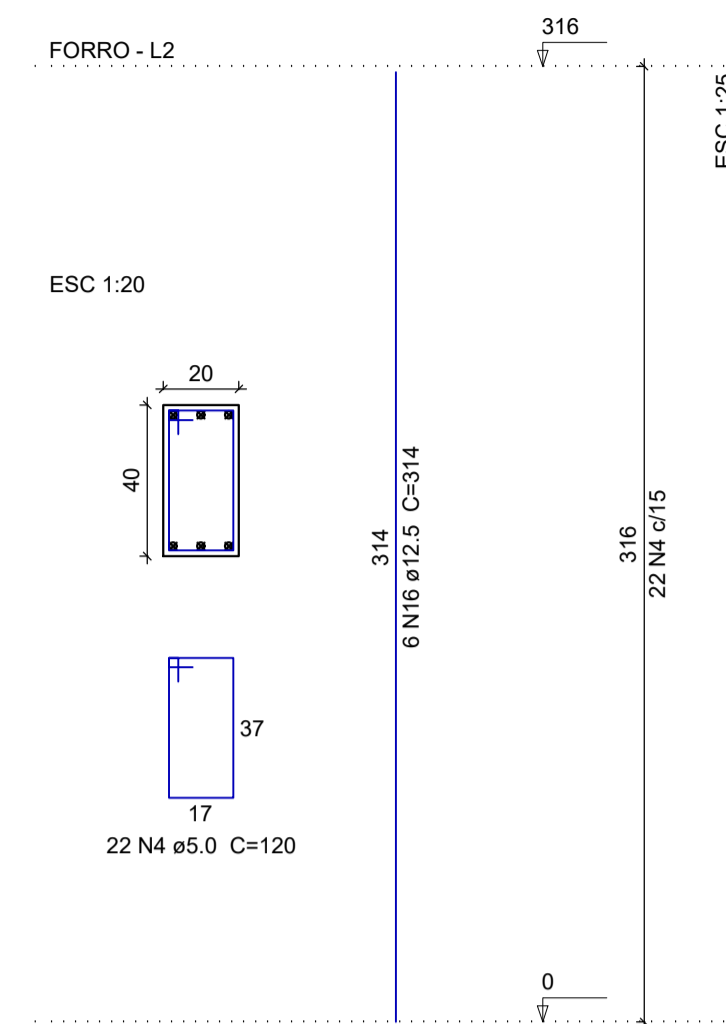
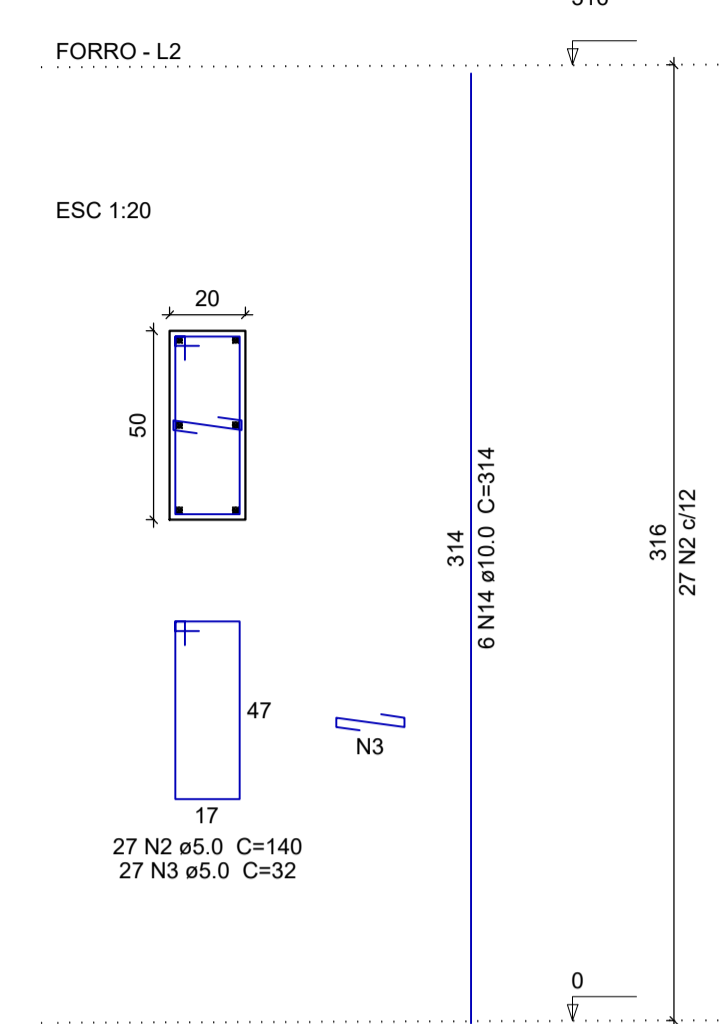
P1=P2=P3=P13=P14=P15=P17=P18=P19=P20
 =P21=P22=P32=P33=P34=P35=P36=P44=P45
 =P47=P49=P50=P57=P58=P70=P74=P84=P86
 =P87=P88

P10=P23=P37=P38=P39=P40=P41=P42=P43=P51
 =P52=P53=P54=P55=P56
